nextTM filtration
technologies inc.

Instapura[®]
pureza al instante

PROCESO DE CRISTALIZACIÓN ASISTIDA (*T.A.C.*)

LA MEJOR ALTERNATIVA DE “ZERO” REGENERACIÓN
PARA PREVENIR INCRUSTACIÓN

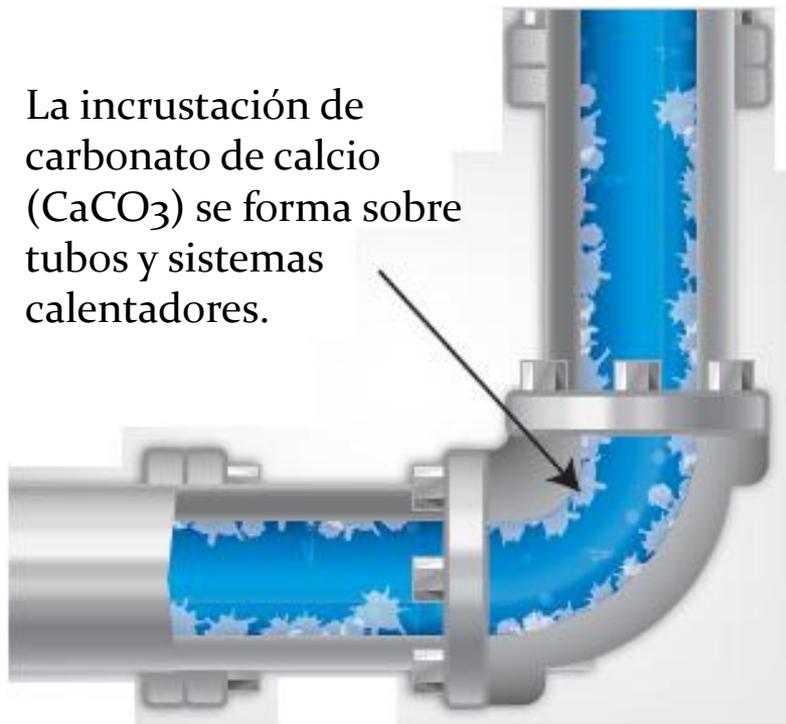
Agua sin tratar

La incrustación de carbonato de calcio (CaCO_3) se forma sobre tubos y sistemas calentadores.

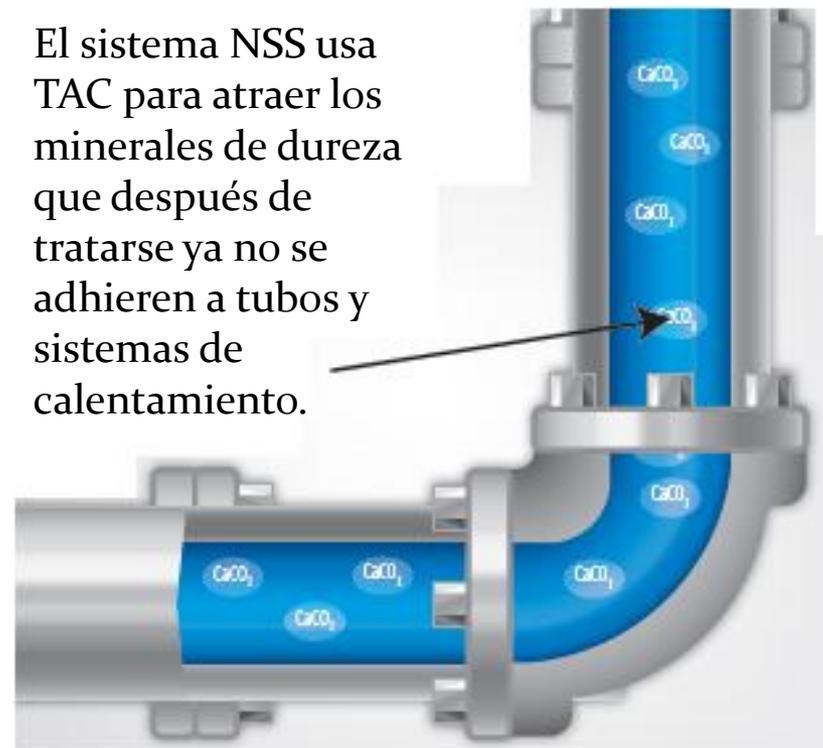
Agua en equilibrio

El sistema NSS usa TAC para atraer los minerales de dureza que después de tratarse ya no se adhieren a tubos y sistemas de calentamiento.

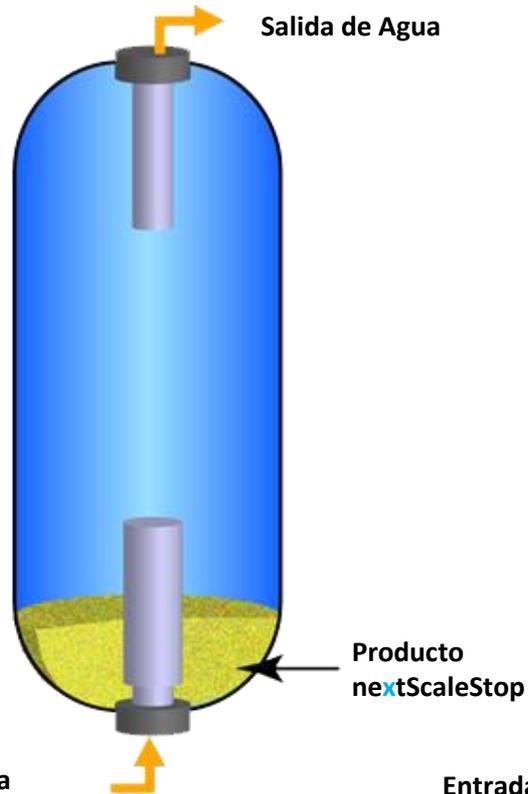
Sin consumo de agua

Esquema operativo del sistema next[™]

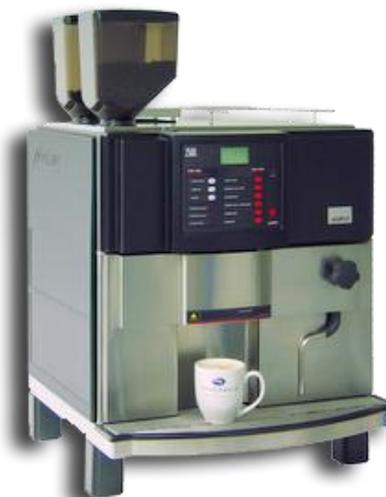
Caso de Estudio -1 *FoodService*

Máquinas para café Espresso Concordia

Problema	
Localidad	Lombard, Illinois y Tucson, Arizona.
Dificultad	Alta
Uso de agua	Baja
Antecedentes	Sistemas no con sistema de prevención de incrustación de CaH sin embargo presencia de corrosión en la válvula de servicio.
Solución ScaleStop	
Inspecciones a 6 y 12 meses.	No hay acumulación de incrustación y no existe corrosión
Comentario:	Concordia ahora incluye en sus equipos los filtros de ScaleStop

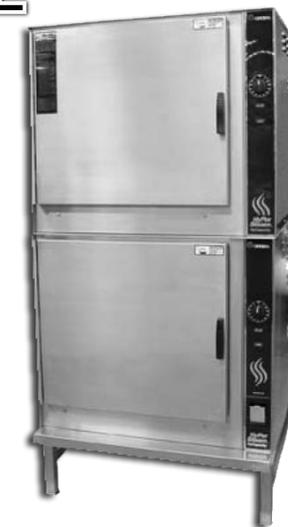
Caso de Estudio -2 Equipo en Restaurant Groen Combi-oven, Modelo XE

Problema	
Localidad	Centro de convenciones Sheraton-Albuquerque
Dureza	598 ppm
Uso de agua	Aprox. 3000 lpd (757 gpd)
Problema	Proceso para inhibir incrustación de form... cada 3 o 4 semanas, más de requerir la sustitución de boiler cada año.
Solución ScaleStop	
Inspección a 9 meses	No hay acumulación de incrustación. Boiler opera perfectamente.
11 meses	La prueba realizada muestra... los cuales fueron removidos de forma física, esto fue un... a prueba. Los cristales se removieron con limpieza... el servicio solo duró 5 min. 20 Meses de inspección.
Comentarios	La compañía de servicio llaman a ScaleStop el "Filtro Milagroso". Ahora instalan Scale Stop en todos sus equipos.

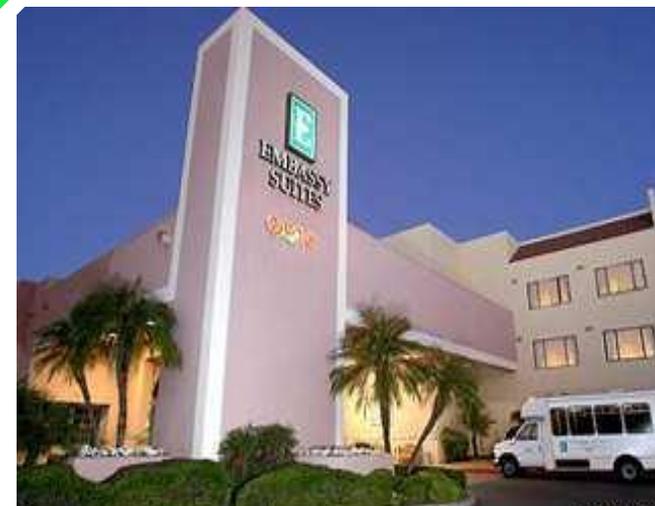
Caso de Estudio -4 Hotel Embassy Suite

Problema	
Localidad	Tempe, Arizona
Dureza	205 ppm
Problema	La constante acumulación de incrustación en la Caldera provocaron fallas frecuentes en la Caldera. Esto generó una gran incomodidad por el tiempo que no operaba y los gastos elevados por mantener el servicio.
Solución ScaleStop	
Solución	El suministro de agua a la caldera se trató con ScaleStop en los últimos 40 meses, manteniéndose en operación sin interrupciones.

Inspección de caldera

Después de 9 meses de operación continua y en servicio. El ingeniero en jefe inspeccionó los tubos de la caldera. Cotización de la empresa de servicios: "Los tubos de la caldera estaban impecables, 100% libre de cualquier depósito de incrustación". El inspector de la caldera dijo que "no era posible que los tubos estuviesen limpios si no había un Suavizador de agua...". Obviamente no es un suavizador pero **elimina eficazmente este problema de incrustación.**

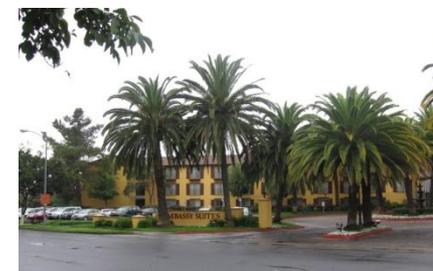
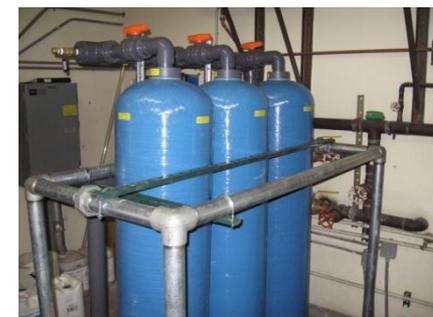
Caso de Estudio -5

Problema	
Localidad	Napa, California
Dureza	86 ppm
Problema	Suavizador de agua, para calentamiento de agua, con falla. Es necesario el reemplazo.
Solución ScaleStop	
Solución	Decidieron instalar Next-Gen en el suministro de agua. Después de 3 meses, el ingeniero en jefe mencionó que los viejos depósitos de incrustación por calcio en los lavabos y grifos en los cuartos de los huéspedes se disolvieron y por primera vez quedan limpios.

Después de 1 mes el ingeniero en jefe pidió la inspección de la caldera de 1.6 MBTU.

1. No hay depósitos de hierro.
2. No hay acumulación de Minerales.
3. No hay incrustación u otros tipos de depósitos en el interior del intercambiador de calor.

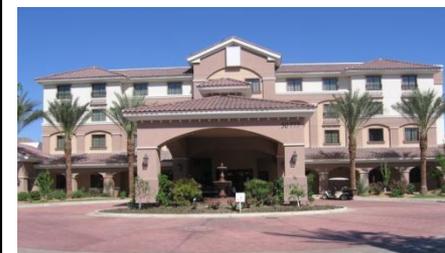
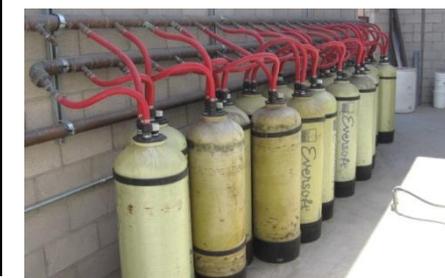
Problema	
Localidad	La Quinta, California
Problema	La legislación local de California Prohíbe el uso de un suavizador de tipo comercial.
Antes de la solución	Se requería el cambio de 22 tanques de intercambio iónico, 2 X mes. Precio aproximado por cada c... JS\$ 1200/mes
Solución ScaleStop	
Decisión	Se instaló el sistema ScaleStop para todo el suministro de agua. Beneficios: Ahorros importantes Cumplimiento con la norma local

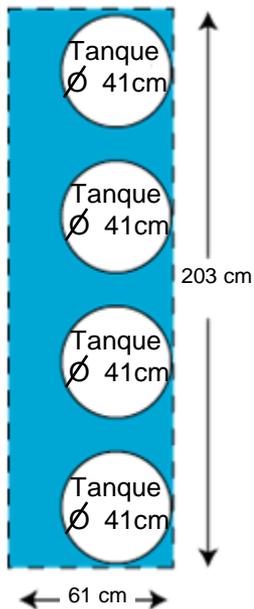
Sistema TAC
4 Tanques
41x165 cm

1.24 m ²	No requiere	0	0 “Ecológico”
Suavizador	8.18 m ²	41,376 Kg	\$ 190,330 * \$ 385,625	ALTO CONSUMO DE AGUA DE REGENERACIÓN “NO ECOLÓGICO”

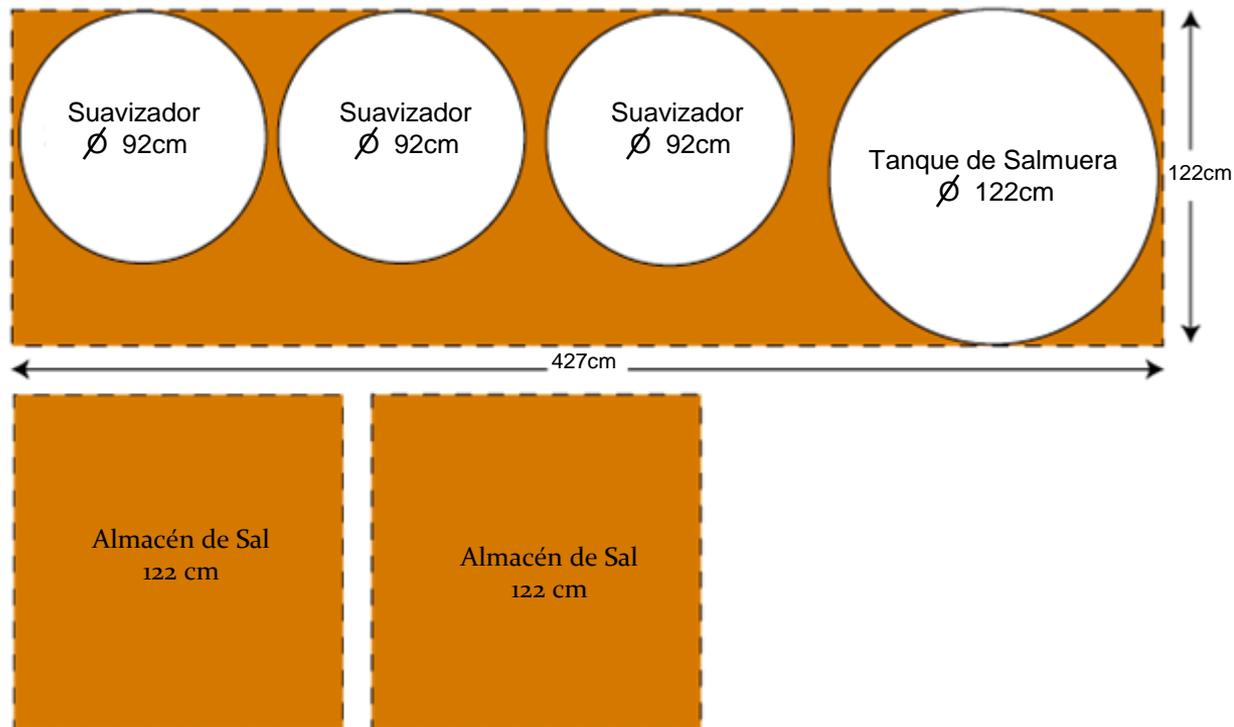
Suavizadores Convencionales
3 Tanques 92 x 183 cm, 1 Tanque de salmuera 122 cm

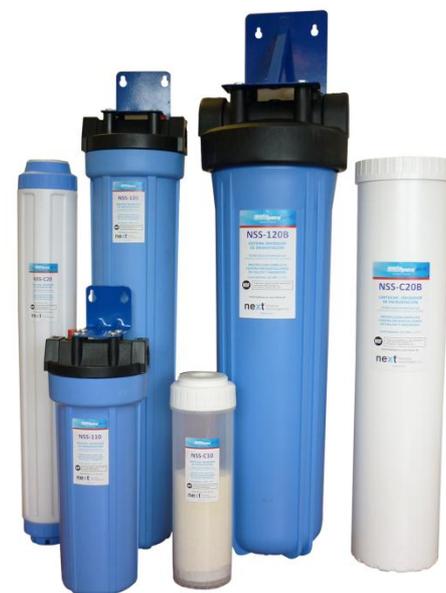
▪ScaleStop (4, 8 y 15 LPM)

Modelo	Flujo Máximo LPM (GPM)	Duración Normal ScaleStop
NSS-110	04 (1)	24 meses
NSS-120	08 (2)	24 meses
NSS-120B	15 (4)	24 meses

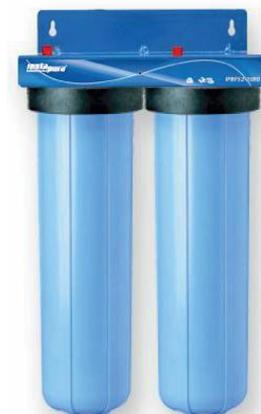
▪ScaleStop + Carbón Activado (4, 8 y 15 LPM)

Modelo	Flujo Máximo LPM (GPM)	Retención Nominal	Duración Normal ScaleStop	Duración Normal Carbón Activado
NSSC-210	04 (1)	5 MICRAS	24 meses	6 meses
NSSC-220	08 (2)	5 MICRAS	24 meses	6 meses
NSSC-220B	15 (4)	5 MICRAS	24 meses	6 meses

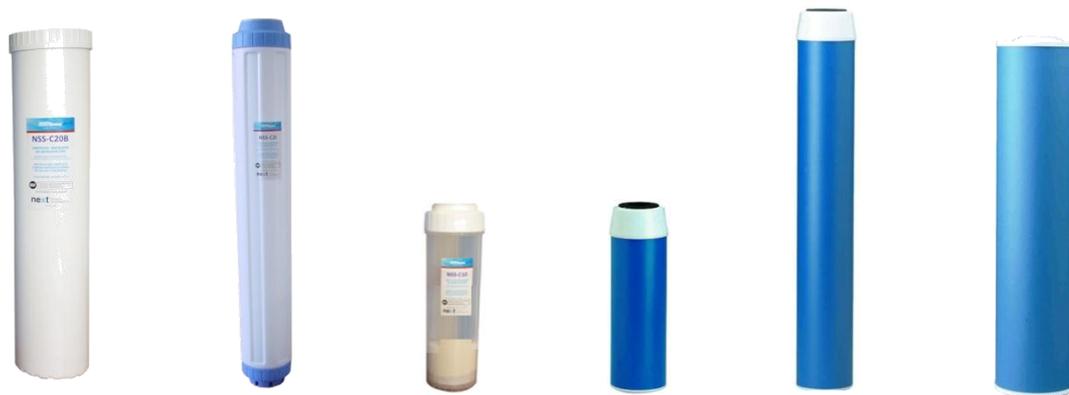
Cartuchos para reemplazos

Modelo	Flujo Máximo LPM (GPM)	Retención Nominal	Duración Normal ScaleStop	Duración Normal Carbón Activado
NSS-C10	04 (1)	N/A	24 meses	-
NSS-C20	08 (2)	N/A	24 meses	-
NSS-C20B	15 (4)	N/A	24 meses	-
CCGC-10	N/A	5 MICRAS	-	6 meses
CCGC-20	N/A	5 MICRAS	-	6 meses
CCGC-20BP	N/A	5 MICRAS	-	6 meses

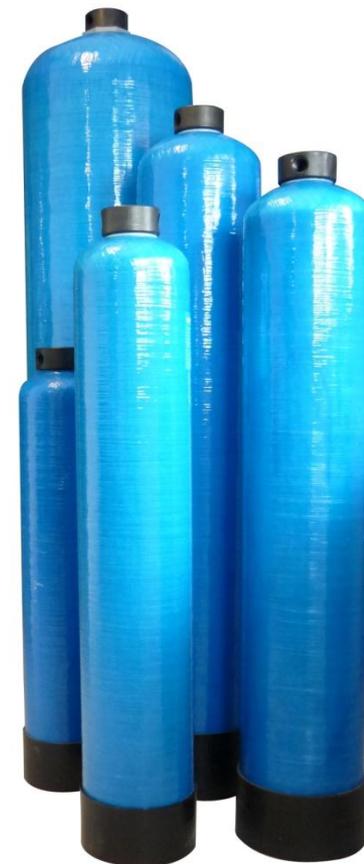
Tipo Tanque

Modelo	Flujo Maximo LPM (GPM)	Cabecal ent/sal	Tanque in	Duración Normal ScaleStop
NSS-735C	38 (010)	¾"	7 x 35	24 meses
NSS-844C	45 (012)	¾"	8 x 44	24 meses
NSS-948C	60 (016)	¾"	9 x 48	24 meses
NSS-1054C	76 (020)	1"	10 x 54	24 meses
NSS-1252C	114 (030)	1"	12 x 52	24 meses
NSS-1465C	190 (050)	2"	14 x 65	24 meses
NSS-1665C	280 (075)	2"	16 x 65	24 meses
NSS-2-1465C	570 (150)	2"	2 (14 x 65)	24 meses
NSS-2-1665C	760 (200)	2"	2 (16 x 65)	24 meses
NSS-4-1465C	850 (225)	2"	4 (14 x 65)	24 meses
NSS-3-1665C	950 (250)	2"	3 (16 x 65)	24 meses
NSS-5-1465C	1150 (300)	2"	5 (14 x 65)	24 meses
NSS-4-1665C	1400 (375)	2"	4 (16 x 65)	24 meses
NSS-5-1665C	1700 (450)	2"	5 (16 x 65)	24 meses

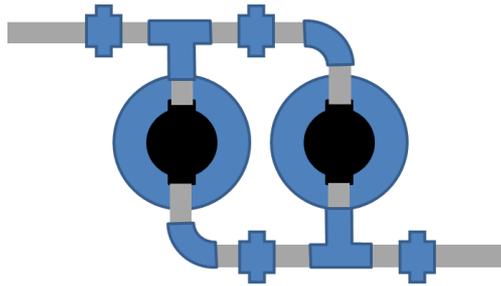
NSS-2-1465C

CANTIDAD	UNIDAD	PRODUCTO	DESCRIPCIÓN
	2 PZ	F56F-200	VALVULA MANUAL DE 2"
	2 PZ	TQ1465-A	TANQUE DE 14 X 65
	3.3 MT	TBPVC2-SAN	TUBO CENTRAL
	37.5 LT	MF-NEXT SCALESTOP	SCALE STOP
	1 PZ	MNL	MANUAL
	4 PZ	CNEXT2R	CONECTOR CEMENTAR ROSCAR DE 2"
	1.3 MT	TBPVC2-SAN	TUBO PVC PARA INTERCONEXIÓN DE 2"
	4 PZ	TU2C	TUERCA UNION DE 2"
	2 PZ	CD2X90	CODO 2" 90º
	2 PZ	TE2	T 2"

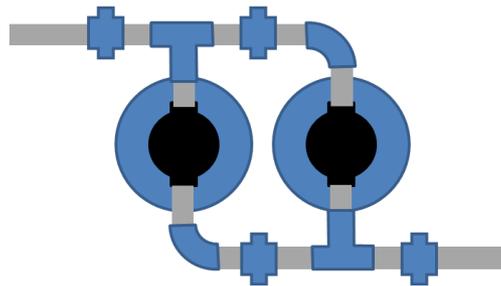
NSS-2-1665C

CANTIDAD	UNIDAD	PRODUCTO	DESCRIPCIÓN
	2 PZ	F56F-200	VALVULA MANUAL DE 2"
	2 PZ	TQ1665-A	TANQUE DE 16 X 65
	3.3 MT	TBPVC2-SAN	TUBO CENTRAL
	50 LT	MF-NEXT SCALESTOP	SCALE STOP
	1 PZ	MNL	MANUAL
	4 PZ	CNEXT2R	CONECTOR CEMENTAR ROSCAR DE 2"
	1.3 MT	TBPVC2-SAN	TUBO PVC PARA INTERCONEXIÓN DE 2"
	4 PZ	TU2C	TUERCA UNION DE 2"
	2 PZ	CD2X90	CODO 2" 90º
	2 PZ	TE2	T 2"

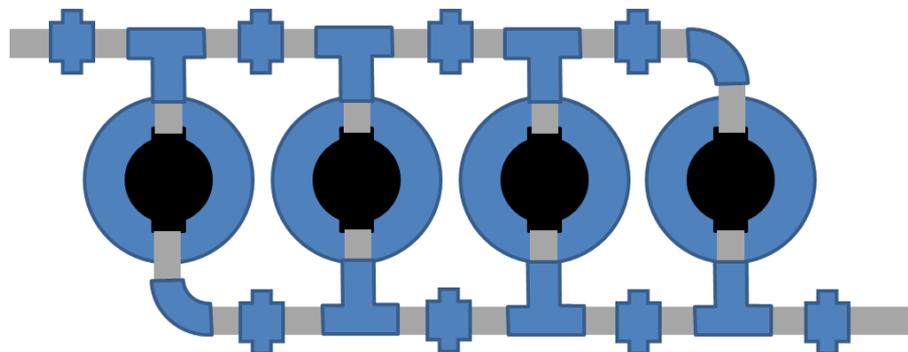
NSS-4-1465C

CANTIDAD	UNIDAD	PRODUCTO	DESCRIPCIÓN
4	PZ	F56F-200	VALVULA MANUAL DE 2"
4	PZ	TQ1465-A	TANQUE DE 14 X 65
6.6	MT	TBPVC2-SAN	TUBO CENTRAL
56.3	LT	MF-NEXT SCALESTOP	SCALE STOP
1	PZ	MNL	MANUAL
8	PZ	CNEXT2R	CONECTOR CEMENTAR ROSCAR DE 2"
3	MT	TBPVC2-SAN	TUBO PVC PARA INTERCONEXIÓN DE 2"
8	PZ	TU2C	TUERCA UNION DE 2"
2	PZ	CD2X90	CODO 2" 90°
6	PZ	TE2	T 2"
